## **Caracterização e Requalificação Biofísica da Ribeira da Caridade**

**Mestrado em Gestão e Conservação de Recursos Naturais**

Dissertação

Évora, 2014

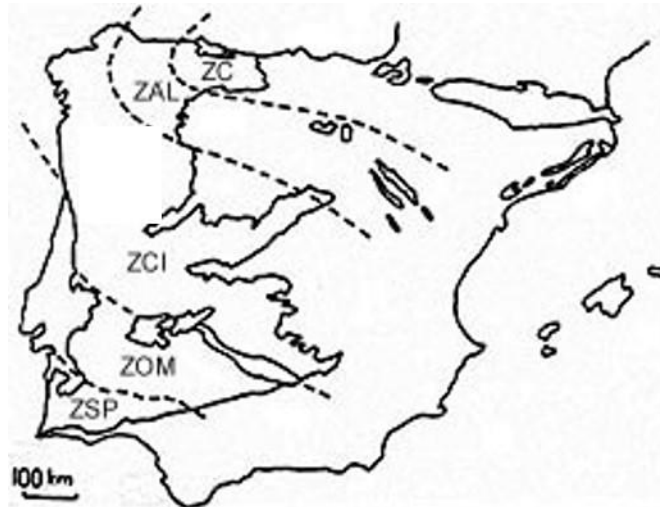
Figura 3 – Zonas paleogeográficas e tectónicas do Maciço Ibérico segundo Lotze (1945), modificado. ZC- Zona Cantábrica; ZAL- Zona Asturo-Leonesa; ZCI- Zona Centro-Ibérica; ZOM- Zona de Ossa-Morena; ZSP- Zona Sul Portuguesa.

Lotze (1945) enquadra a região em estudo na unidade paleogeográfica Zona de Ossa Morena – ZOM (Figura 3), a qual faz a separação do maciço norte e do maciço sul.

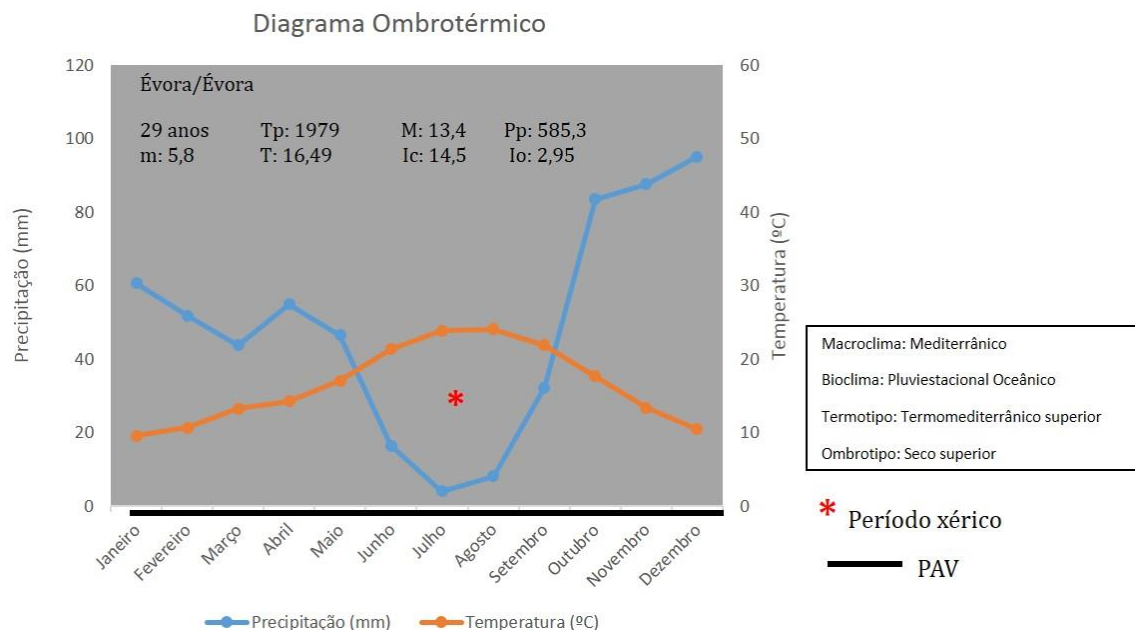
Figura 5 – Diagrama Ombrotérmico elaborado a partir das normais climatológicas (1981-2010) da Estação Meteorológica de Évora.

A precipitação concentra-se nos meses de Outubro a Dezembro, com máximos em Novembro e Dezembro, sendo a precipitação estival reduzida. A análise do diagrama ombrotérmico permite identificar a época “seca” ( $P < 2T$ ) como a que corresponde ao intervalo de 4 meses decorrente de Junho a Setembro.

Após análise do gráfico, podemos concluir que nos meses mais quentes (julho e agosto) a precipitação foi muito baixa ou quase nula. Assim sendo, podemos dizer que nos encontramos perante um clima mediterrâneo. Outras conclusões importantes são as seguintes:

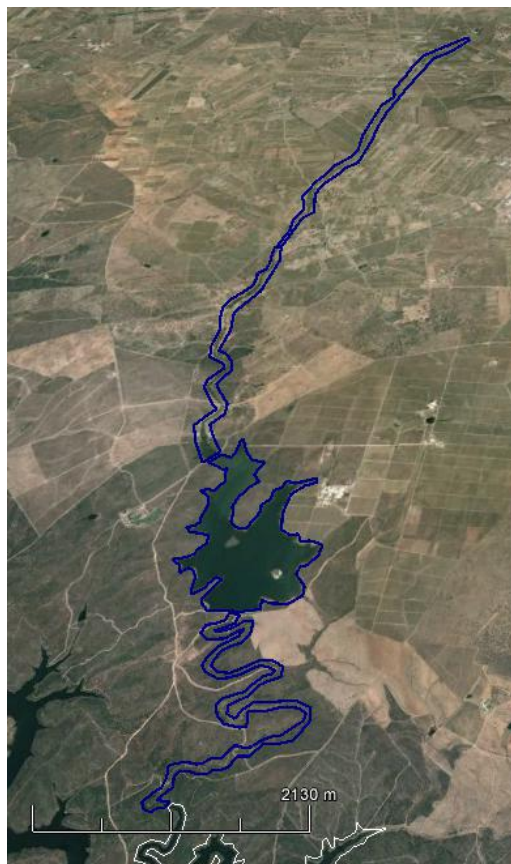
Figura 15 – Fotografia aérea da área de intervenção (Fonte: Google Earth).

A área de intervenção tem um total de cerca de 260 hectares e abrange as duas margens da ribeira da Caridade (Figura 15), com cerca de 10 metros de largura média às margens. É uma zona plana com cotas que variam entre os 147 metros e os 250 metros, abrangendo duas cartas militares da Série M888 (folhas nº 473 e 482). A metade norte da ribeira está inserida num contexto agrícola, sobretudo com culturas de vinha; a metade sul está inserida em contexto agro-florestal, com montados de azinho no seu entorno.

A metade norte da ribeira apresenta um denso caniçal de *Arundo donax*; a metade sul encontra-se melhor conservada, com bosques de freixiais e matagais de loendros.

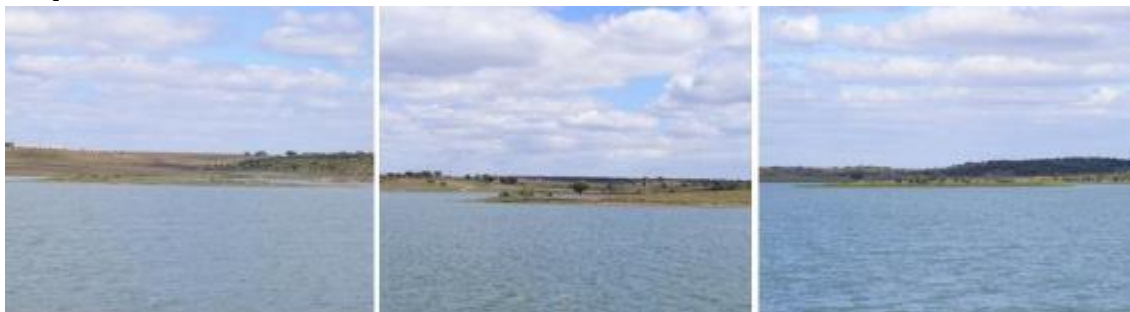
Figura 17 – Panorâmicas das margens da albufeira.

esta técnica cobrir o solo e criar os primeiros habitats junto das margens da albufeira (Figura 17). Pretende-se também contribuir para criar condições ecológicas facilitadoras da instalação futura, por processos naturais, de outras espécies próprias daquele tipo de habitat.

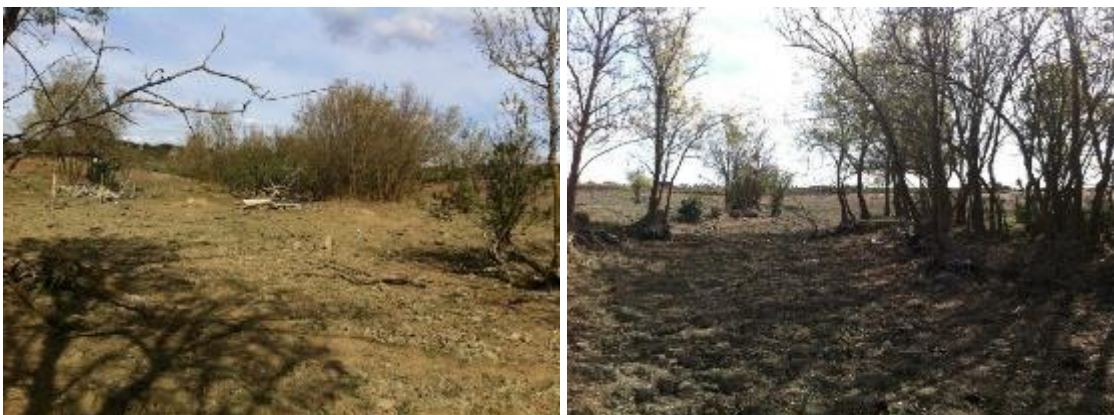
Figura 18 – Estado da ribeira resultante do pisoteio animal.

que as plantas estejam protegidas o tempo suficiente para que se desenvolvam na terra e que para tal se pode cercar a plantação de tal forma que os animais não consigam passar.

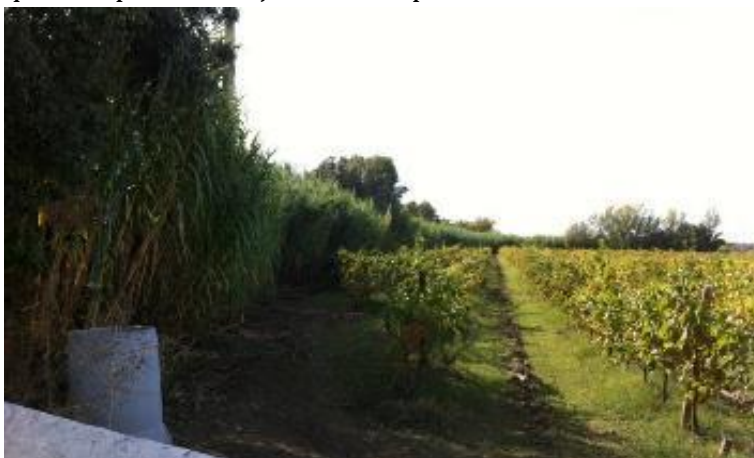
Figura 19 – Invasão por canas.

Todo o troço I apresenta como vegetação dominante os canaviais de *Arundo donax* (Figura 19). Propõe-se a sua desmatação e limpeza, ou seja, todos estes canaviais deverão ser cortados e o material resultante deste corte deverá ser retirado do leito da ribeira. Aconselha-se que este processo seja realizado por fases.

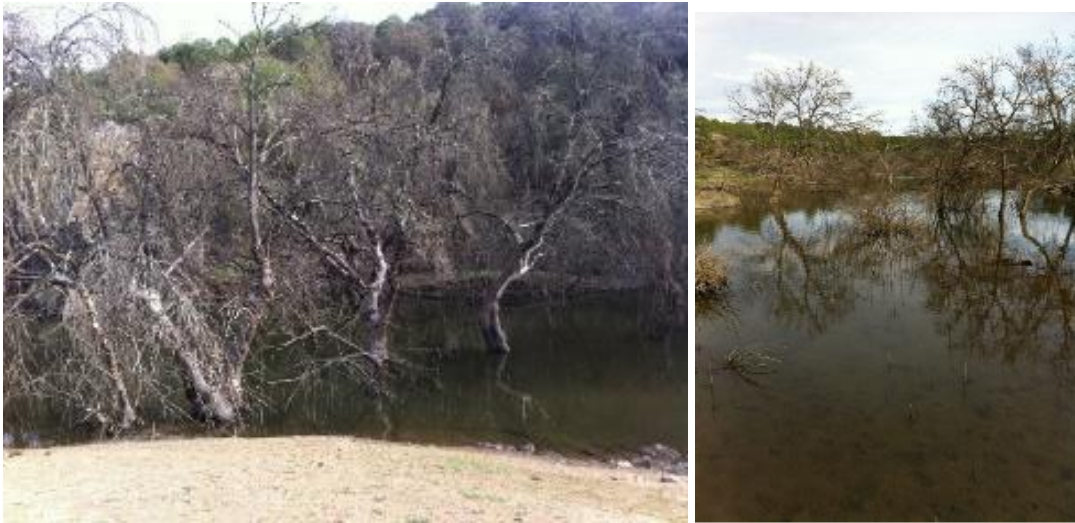
Figura 20 – Azinheiras mortas no troço final da ribeira da caridade, afetado pelas variações de nível da albufeira do Alqueva.

permanentemente e possivelmente as plantas não aguentaram o excesso de água e morreram. Propõe-se a remoção das árvores mortas e posterior plantação de árvores e arbustos nas margens próximas.

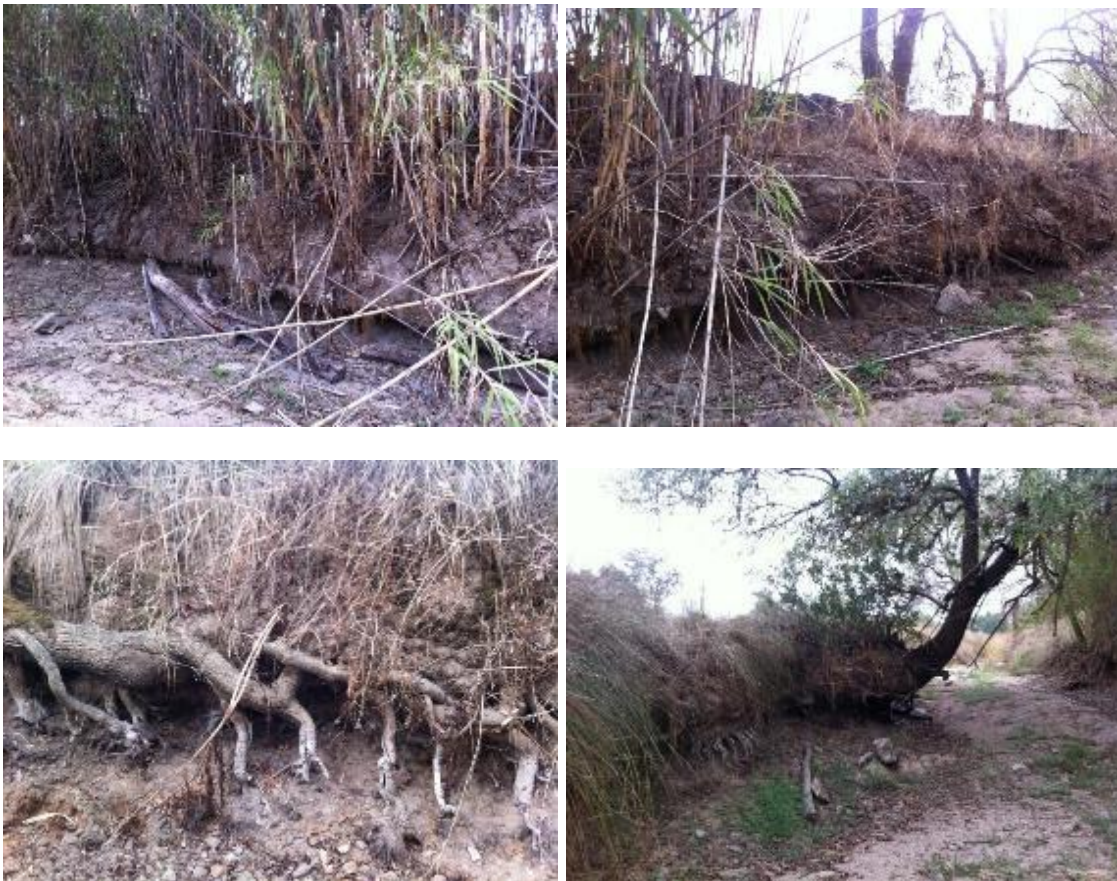
Figura 21 – Instabilidade das margens.

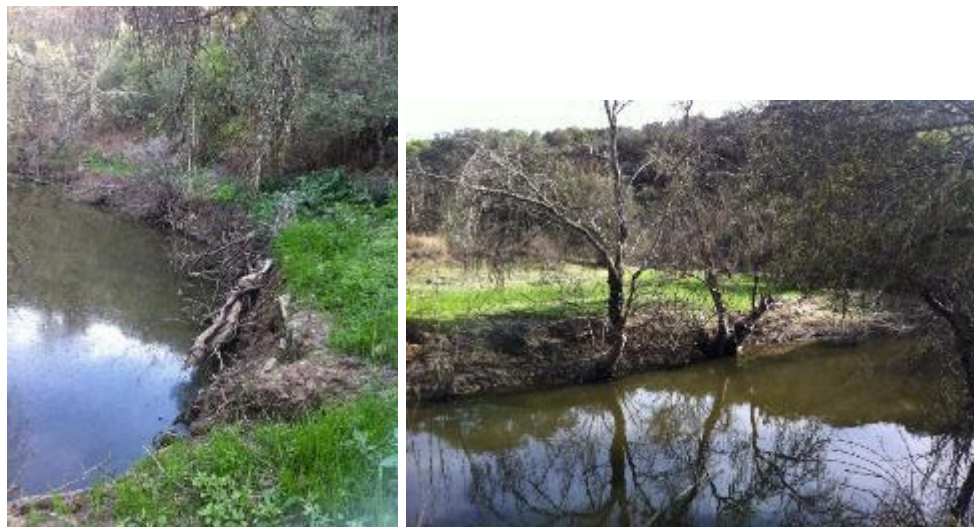
Figura 23 – Troço com erosão das margens e onde se propõe a instalação do entrançado vivo.

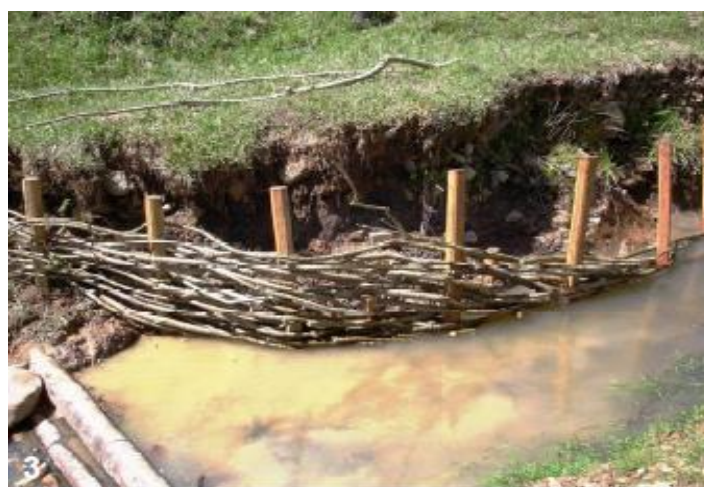
Figura 24 – Entrançado vivo (Sutuli, 2007).

- Apenas deve ser construída durante o período de repouso vegetativo;
- Requer mão de obra especializada;
- São necessários ramos flexíveis e direitos;
- Não deve ser utilizada em cursos de água com forte volume e corrente de água.

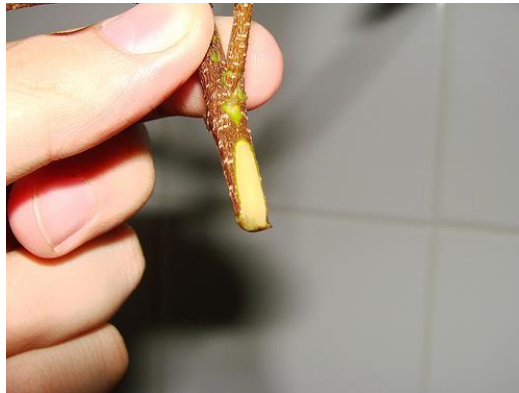
Figura 25 - Corte em bisel - exemplo (Fonte: [www.projetobonsai.com/2008/03/24/estacas/](http://www.projetobonsai.com/2008/03/24/estacas/)).

- Árvores: no mínimo 5 cm de diâmetro e 10 cm 70 cm de comprimento;
- Arbustos: no mínimo 2 cm de diâmetro e 50 cm de comprimento.

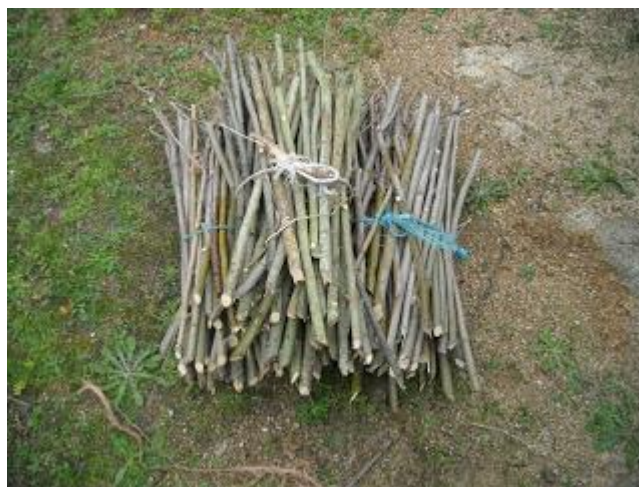
Figura 26 - Agrupamento de estacas - exemplo (Fonte: [http://atnatureza.blogspot.pt/2011\\_01\\_01\\_archive.html](http://atnatureza.blogspot.pt/2011_01_01_archive.html)).

Assim que recolhidas, as estacas deverão ser agrupadas em molhos (Figura 26), tendo o cuidado de colocar virados para o mesmo lado o local de corte, e deverão ficar mergulhadas em água até à sua plantação.

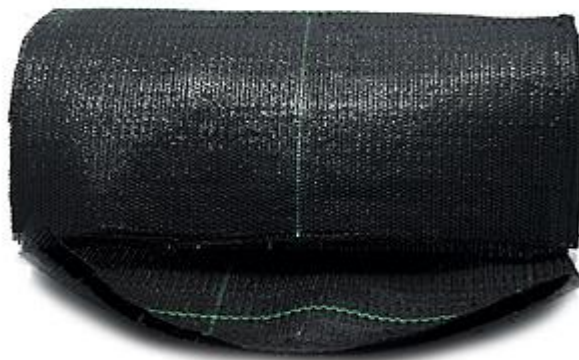
Figura 27 – Exemplo da tela preta (fonte: [www.cantinhodasaromaticas.pt](http://www.cantinhodasaromaticas.pt)).

Deverá ser colocada uma tela preta (Figura 27) por cima do local onde foi efetuado o corte do caniçal. Esta tela deverá ser pregada ao solo com estacas e deverá ter aberturas com 30 cm de raio destinadas à plantação das espécies arbóreas e arbustivas. A tela deverá ser de cor preta.

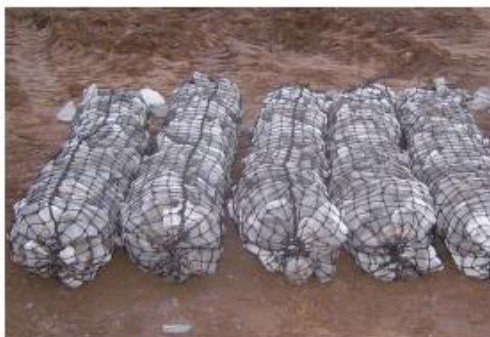
## Ficha Técnica Rede Tubular GABIROCK

Rede com formato de tubo cilíndrico em polipropileno de alta densidade, fechada numa das extremidades e aberta na outra, para que possa ser preenchida no seu interior por pedra/seixo de dimensões adequadas à malha da rede estrutural, formando assim um gabião cilíndrico.

- Protecção de margens fluviais sujeitas a elevadas velocidades de caudal, ondulação constante ou fortes correntes aquáticas
- Separador ou filtro de elementos sólidos em suspensão, em sistemas de depuração natural de águas residuais
- Protecção contra a erosão em zonas afectadas pelo desaguamento de redes pluviais ou afluentes de estações depuradoras
- Como material de enchimento em valas de drenagem e ancoragem

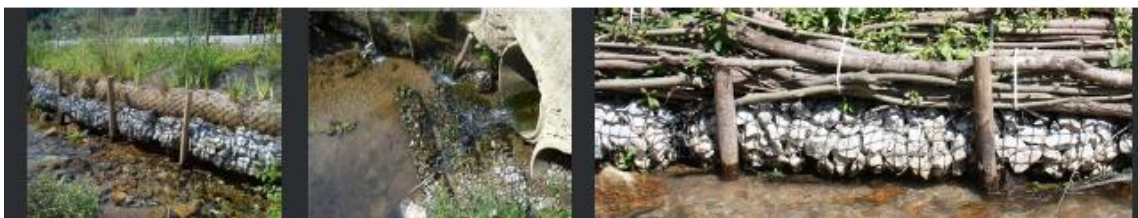
Figura 36 – Ficha técnica dos Bio rolos.

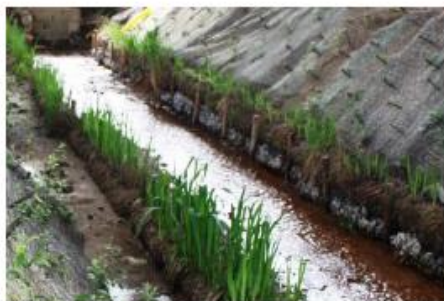
## Ficha Técnica Bio Rolo FIBER ROLL Vegetado

Estrutura cilíndrica constituída por uma rede exterior em fibra de coco ou polipropileno, preenchida no seu interior por filamentos compactados e homogéneos de fibras de coco, 100% naturais e biodegradáveis, vegetado com 9 plantas/metro linear totalmente desenvolvidas.
