1 **Identificação de deformações em sedimentos finos não**
2 **consolidados com recurso a georadar (Vale Inferior do Tejo)**

3 **R. J. Oliveira^{1*}, J. Casação², B. Caldeira³ & J. F. Borges⁴**

9 **Resumo**

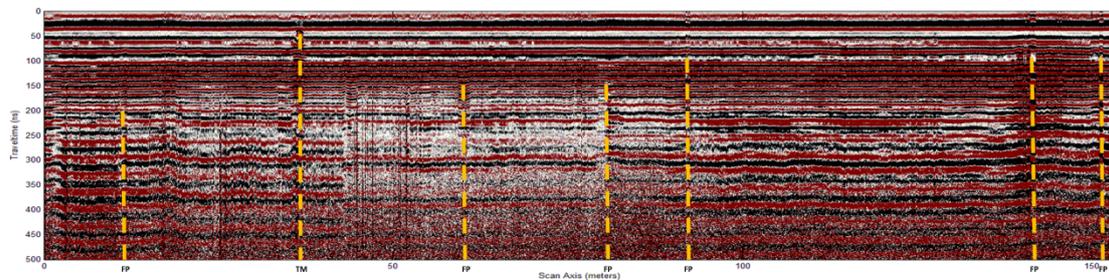
Figura 1 - Radargrama obtido com uma antena 100 MHz: modo distância, bi-estático de baixo alcance. A utilização desta antena permite atingir profundidades maiores, no entanto tem a desvantagem de ser susceptível ao ruído. É possível observar falhas prováveis (FP) e o efeito da presença de um tubo metálico (TM) junto à superfície. Aos 80 m poder-se-á estar perante a Falha de Vila Franca de Xira.

Figure 1 - Radargram obtained with a 100 MHz antenna: distance mode, bi-static of low range. Using this antenna achieves greater depths, but it has the disadvantage of being susceptible with the noise. Probable faults (PF) and the effect of the presence of a metal tube (TM) can be observed near the surface. After 80 m, the Vila Franca de Gaia Fault might be present.

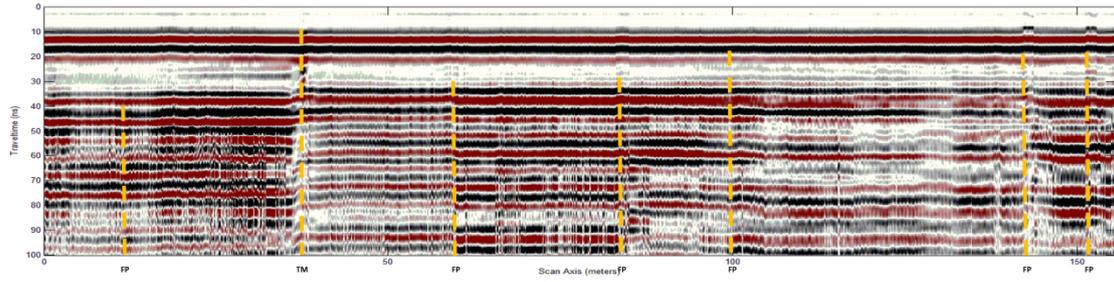
Figura 2 - Radargrama obtido com uma antena 200 MHz: modo distância. Com esta antena atinge-se um quinto do alcance da antena de 100 MHz, podendo-se observar pormenores com menos ruído. Neste radargrama observam-se falhas prováveis (FP) e um tubo metálico (TM), assim como variação lateral da espessura dos reflectores, que poderá corresponder a variações da taxa de compactação.

Figure 2 - Radargram obtained with a 200 MHz antenna; distance mode. This antenna's range is one-fifth of the 100 MHz antenna, resulting in detailed acquisitions with less noise. In this radargram probable fault (FP) and a metal tube (TM) were observed, as well as lateral variation of the reflectors' thicknesses, which may correspond to variations in the rate of compaction.

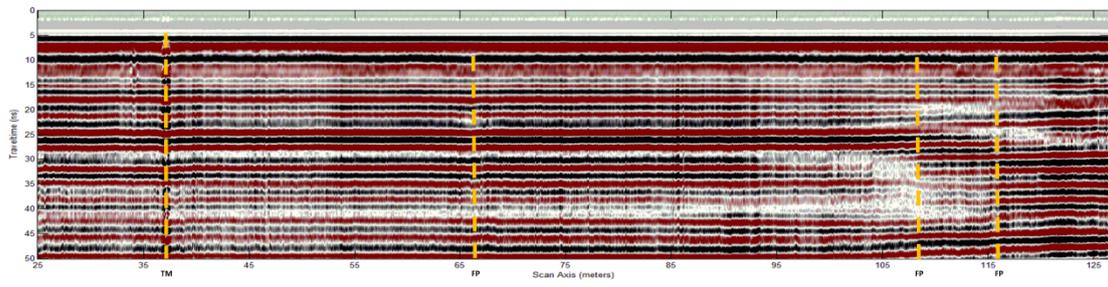
Figura 3 - Radargrama obtido com uma antena 400 MHz: modo distância. Localização das falhas prováveis (FP). A partir dos 95 m observa-se uma deformação horizontal aos 30 ns, que poderá corresponder a uma deformação sem ocorrência de ruptura.

Figure 3 - Radargram obtained with a 400 MHz antenna: distance mode. Location of probable faults (PF). Lower than 95 m there is a horizontal deflection at 30 ns, which corresponds to a deformation that can occur without rupture.

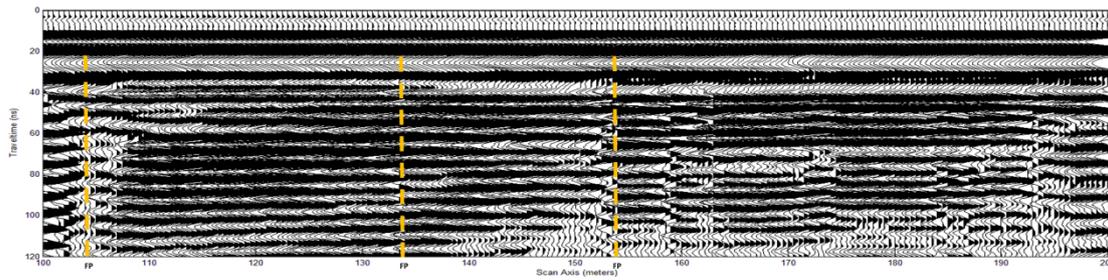
Figura 4 - Radargrama obtido com uma antena 200 MHz: modo ponto. Localização das falhas prováveis (FP). Com o modo ponto confirmam-se os efeitos provocados pela irregularidade do terreno durante a aquisição pelo modo distância.

Figure 4 - Radargram obtained with a 200 MHz antenna: point mode. Location of probable faults (PF). With point mode it is possible to confirm the effects of the terrain irregularity during distance mode acquisition.
